船舶事故調査報告書

船種船名 コンテナ船 OOCL NAGOYA

事故種類 衝突（ガントリークレーン）

発生日時 平成30年8月17日 07時39分ごろ

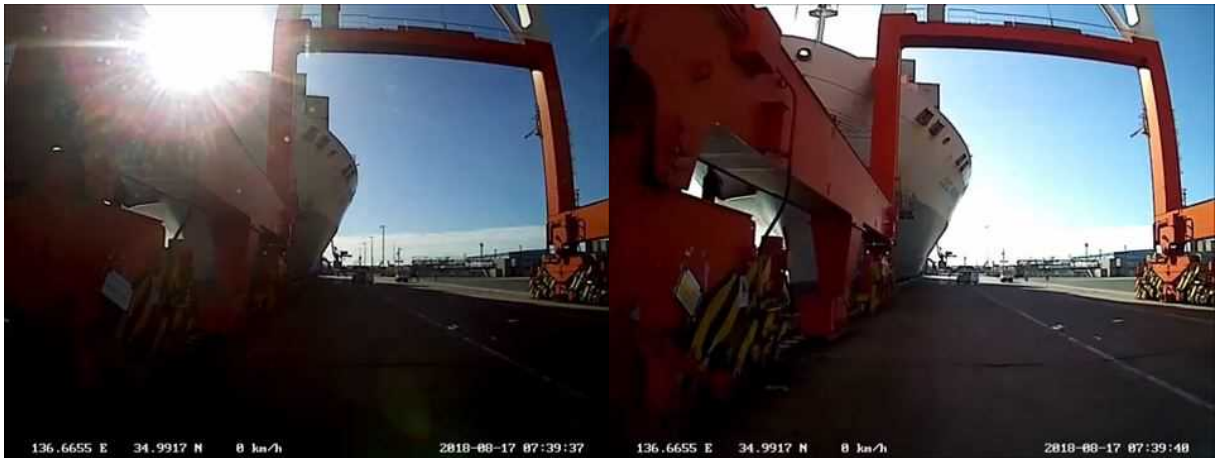
図3 レコーダAの記録(抜粋)

07時39分39秒ごろから衝撃音が聞こえ始め、以降、断続的な摩擦音を伴い、本件岸壁上のガントリークレーン^{*6}（S2号機）（以下「本件ガント

リークレーン」という。)の脚部と本船左舷船首部ブルワークとが接触し、それぞれ画面手前方に移動していく状況が記録されていた。(図3参照)

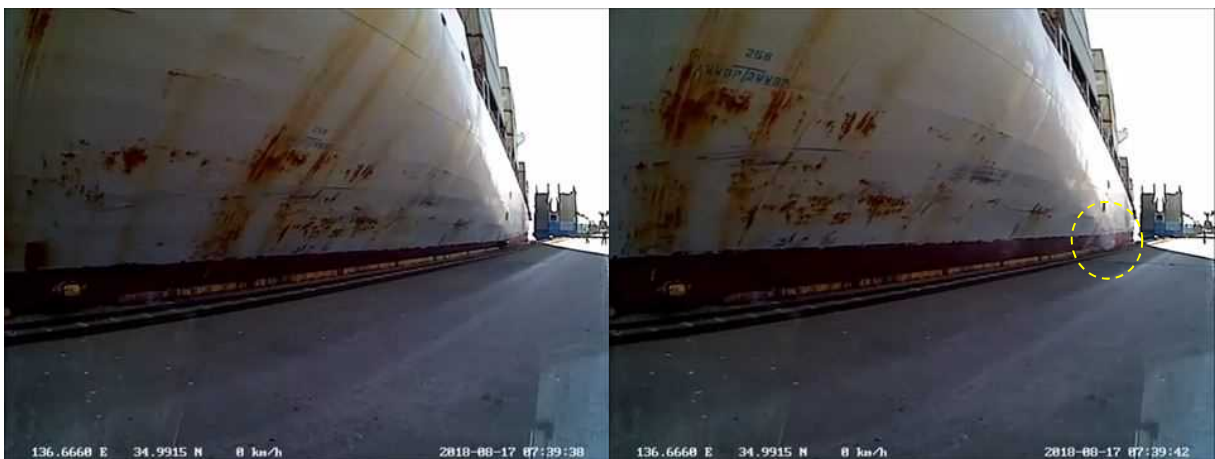
図4 レコーダBの記録(抜粋)

07時39分39秒ごろから10数秒間衝撃音が聞こえ、本船の左舷船側外板と本件岸壁とが接触してコンクリート片の粉末が吹き上がっていく様子が記録されていた。(図4参照)

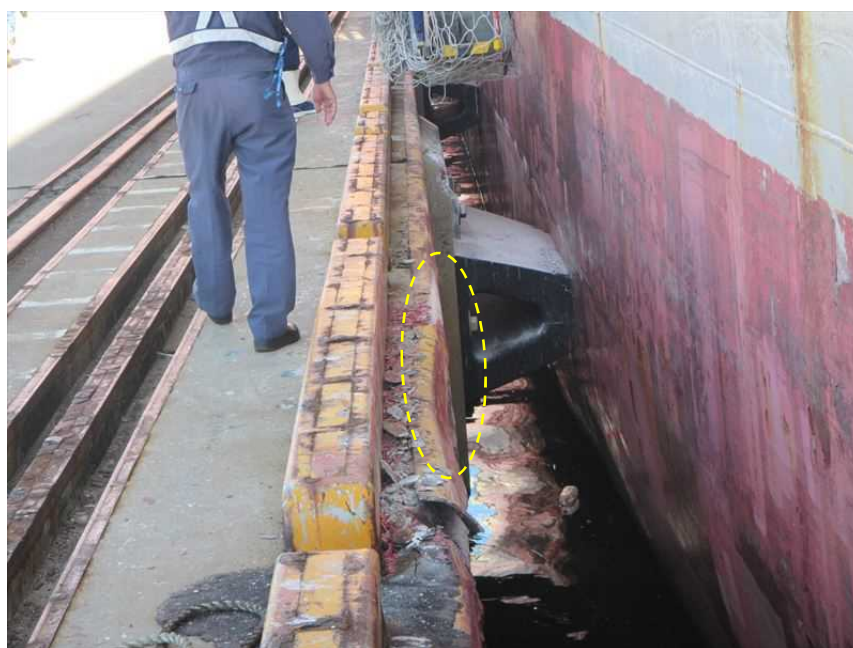
図7 本件岸壁の損傷状況

防舷材本体に亀裂等を、本件岸壁の上面、防舷材の台座部等のコンクリートに剝離等を、岸壁前縁のコーナー金物等に曲損をそれぞれ生じた。

防舷材本体に亀裂等を、本件岸壁の上面、防舷材の台座部等のコンクリートに剝離等の損傷を、岸壁前縁のコーナー金物等に曲損をそれぞれ生じた。

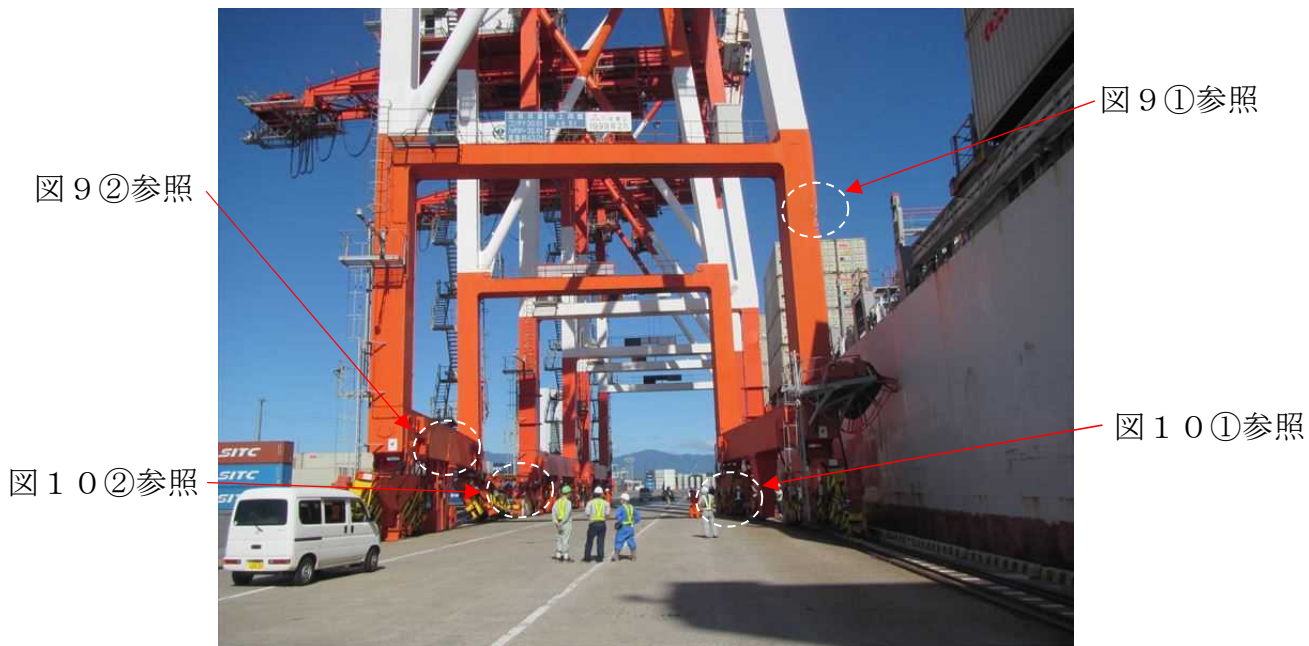
図8 ガントリークレーンの損傷状況

ガントリークレーンは、本件岸壁の東側から本件ガントリークレーン、S3号機、S1号機の順に停止して待機中であつたところ、本事故によりいずれも移動し、S3号機が走行モーターに破損及びに脚部構造に亀裂、変形等を、本件ガントリークレーンが脱輪して走行装置に曲損、折損等とともに脚部構造に変形を、走行レールの曲損、同レール固定部材に一部破損等をそれぞれ生じ、本件ガントリークレーン及びS3号機が稼働不能となつた。なお、S1号機は、損傷がなかつた。

(手前から本件ガントリークレーン、S3号機、S1号機)

ガントリークレーンはいずれも移動し、S3号機が走行モーターに破損及び脚部構造に亀裂、変形等を、本件ガントリークレーンが脱輪して走行装置に曲損、折損等とともに脚部構造に変形を、走行レールの曲損、同レール固定部材に一部破損等をそれぞれ生じ、本件ガントリークレーン及びS3号機が稼働不能となった。なお、S1号機は、損傷がなかった。

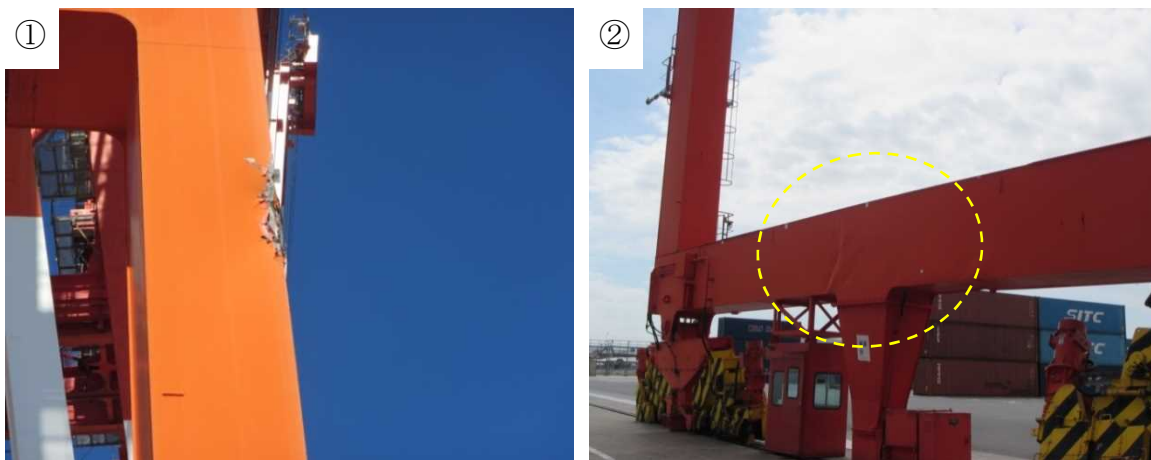
図9 本件ガントリークレーンの損傷1

本件ガントリークレーンの衝突部位は、岸壁前縁部に設置された防舷材の前面からの水平距離が約2m、岸壁上面からの高さが約10mの北東角の脚部であつた。

北東角脚部 (衝突痕)

南側脚部 (変形の発生)

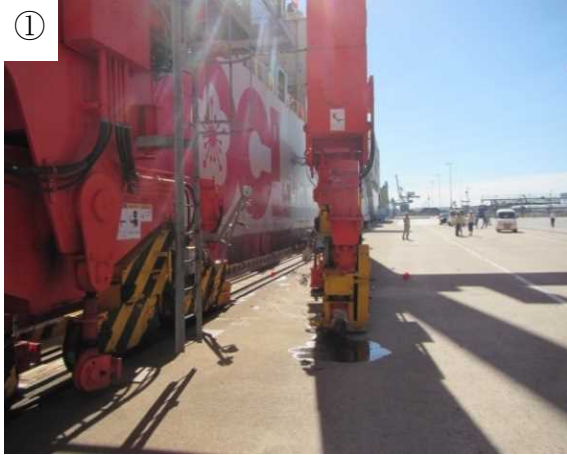
北西角脚部（脱輪）

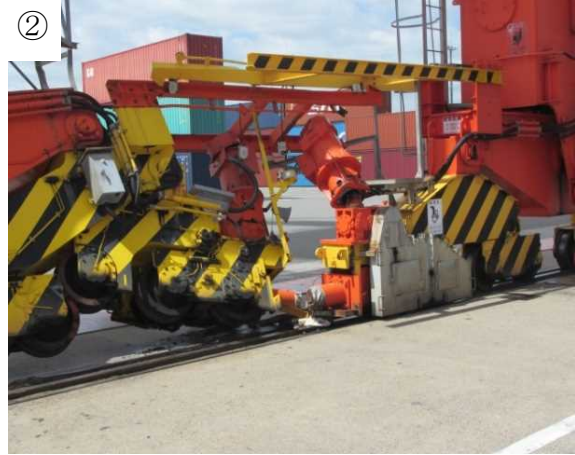
図10 本件ガントリークレーンの損傷2

本件ガントリークレーン、S3号機
（走行装置損傷）
